- 
3. 排水管洗浄時トラブル事例 ドラム式洗濯機・食器洗浄機…………… 3 1

3-2. ドラム式洗濯機の排水管清掃の実状

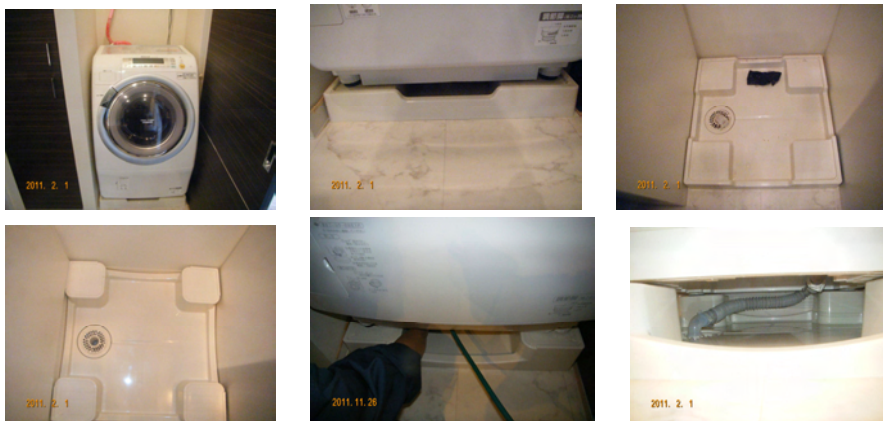
①防水パンを交換する工事

(2) ドラム式洗濯機設置の排水管清掃するためのご提案

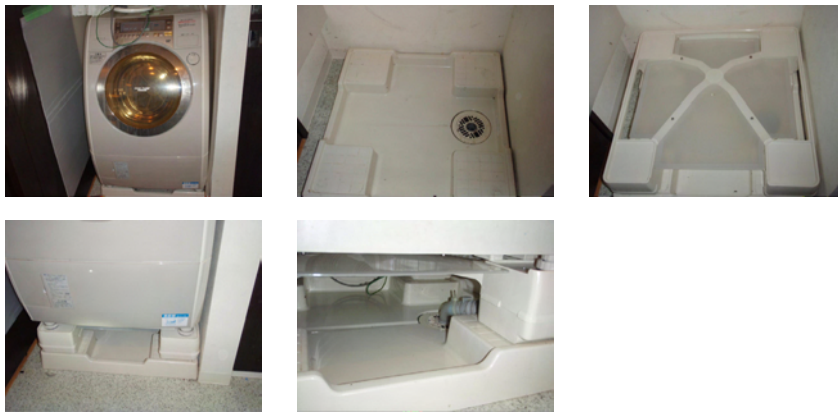
## ②既設の防水パンの嵩をあげる工事

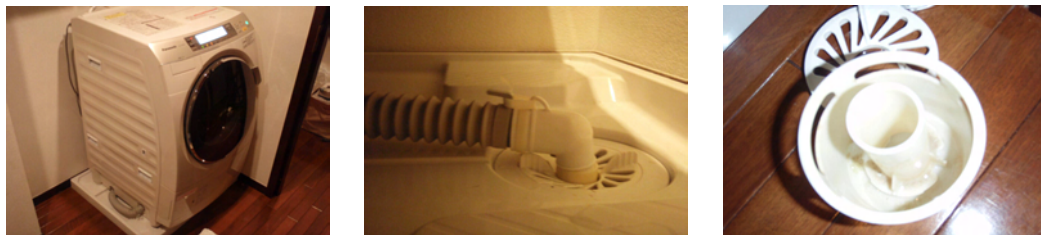
乾燥中の排気（熱風）によりトラップに影響を与え臭気が発生してしまった事例です。

### ①トラップ内の封水が乾いてしまうことによる臭気の発生

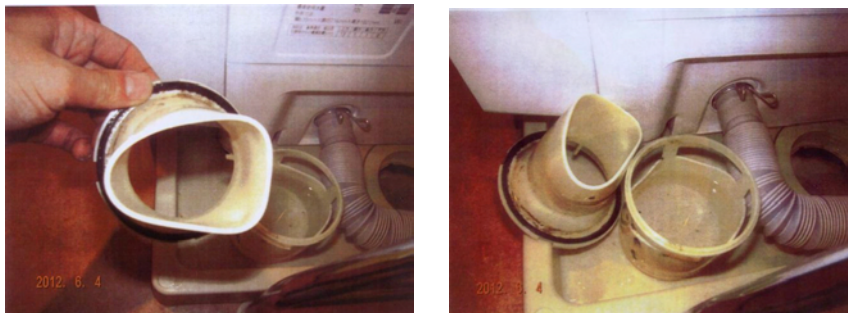
### ②トラップの変形が生じて臭気の発生や漏水の発生

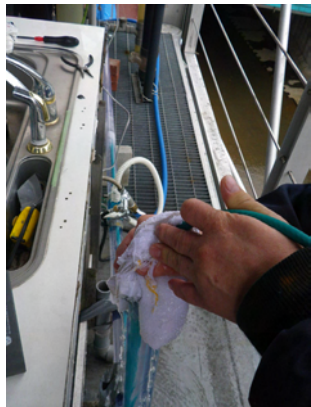
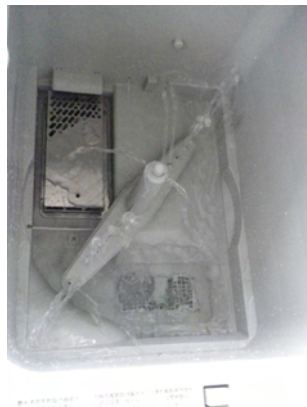
食器洗浄機逆流状況

※模擬配管にて高圧洗浄をして逆流状況を確認しました。

新しいマンションには、ビルトインの食器洗浄機が標準に装備されているマンションやリフォームよりシステムキッチンへ換えられ、ビルトイン食器洗浄機を付けられていることがあります。食器洗浄機用の排水が流し台の排水管に接続されているため、高圧洗浄時に食器洗浄機へ逆流する事故が発生しております。

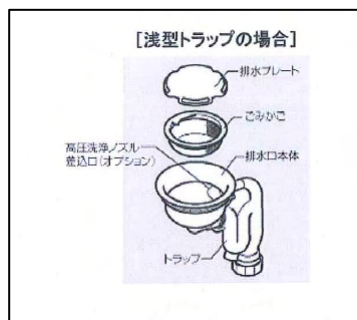
(2) 流し台の新しい排水トラップの形状

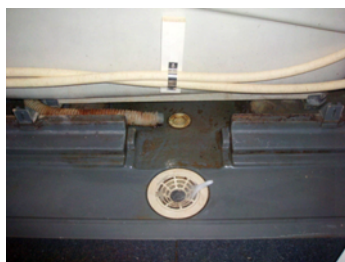
① 浴槽排水ホースの劣化

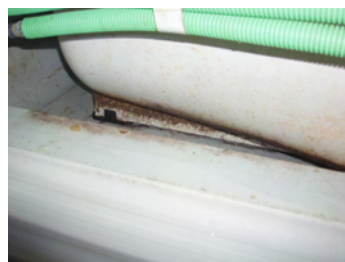
② エプロン内の汚れ
